### 特集「中・大規模木造建築物の耐震補強事例 その1」

# 金光教甘木教会会堂の構造診断と構造補強

株式会社文化財構造計画

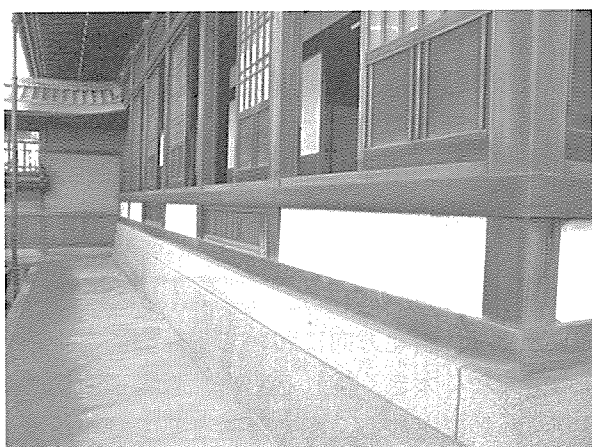
写真3 外壁基礎廻 外部状況

基礎廻は外部からは無筋コンクリート製布基礎の上に土台を廻しているように見えるが、内部より観察すると、基礎の上に柱を建て足固め同士を

ボルトで緊結している。この部分は柱の外部側を半分欠き込み、外部からは土台に見せる仕様となっていた。内部の柱はコンクリートの独立基礎上に建てられ、金物を用いて固定されていた。

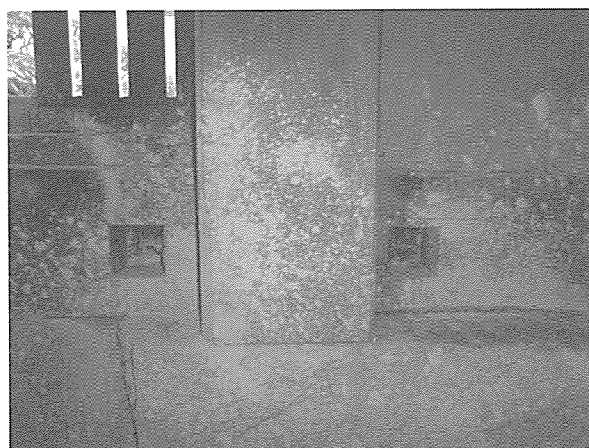
写真4 外壁基礎廻 内部：足固め及び緊結ボルト

梁・貫・長押・足固めなどの横架材は、一部ボルトがない場所があるものの、大部分がボルトを用いて柱と緊結されていた。

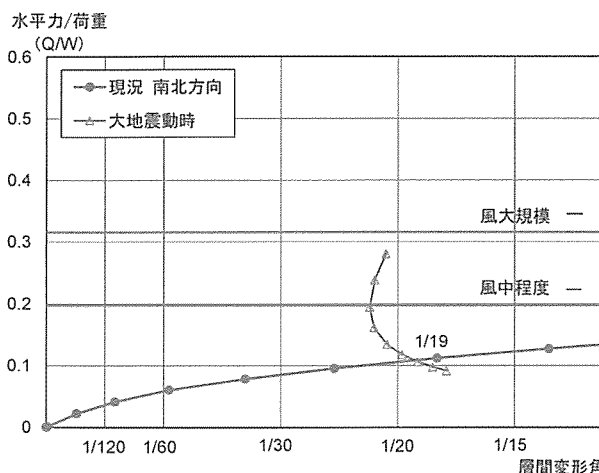
図 4 荷重－変形曲線と応答（南北方向）

南北方向については、正面側にはほとんど壁がない一方で背面側に壁が多いことから、耐力要素が偏在しており、正面側と背面側で変形量が大きく異なる結果となった。全体平均の変形量が1/19であったものの、正面の向拝部分では基準値を超える1/7の変形が生じていた。またその際には、教場西側の通りと教場一外殿境において柱の曲げ降伏が確認され、内法高さで柱の折損が生じる可能性が高いことが判明した。

東西方向については、全体平均の変形量が1/22に対して、最大の変形量は中央で生じる1/16であり、基準値を満足している。しかし、教場の北側・南側の通りで柱の降伏が確認され、折損の可能性が高いことが判明した。また、風圧力に対しては、中程度に対しての性能は満足するものの、最大級の風圧力に対しては性能が不足していた。

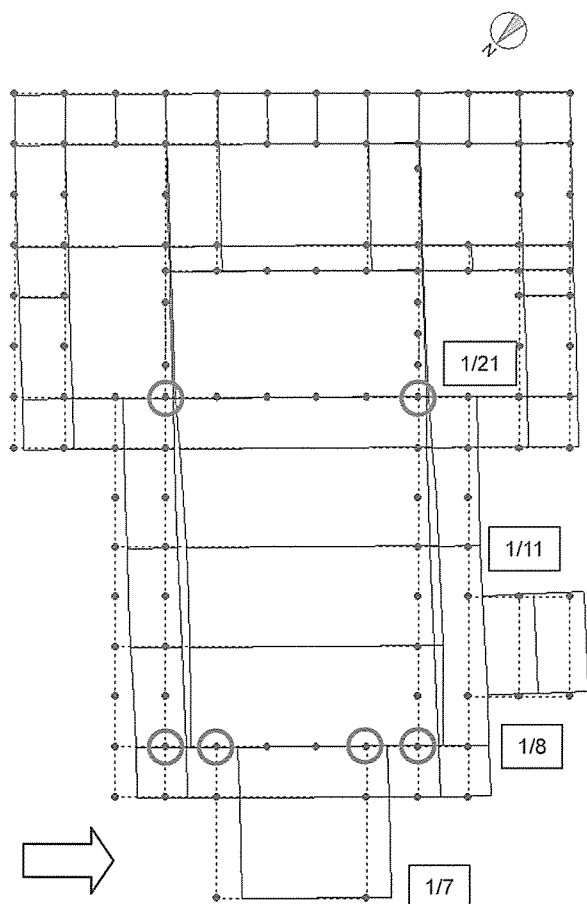
図 3 大地震動時変形図（南北方向）

※ 図中○印は折損の可能性がある柱を示す。
