重要文化財 日本聖公会 奈良基督教会 会堂

Nara Christ Church (The Anglican Church in Japan)

耐震対策工事

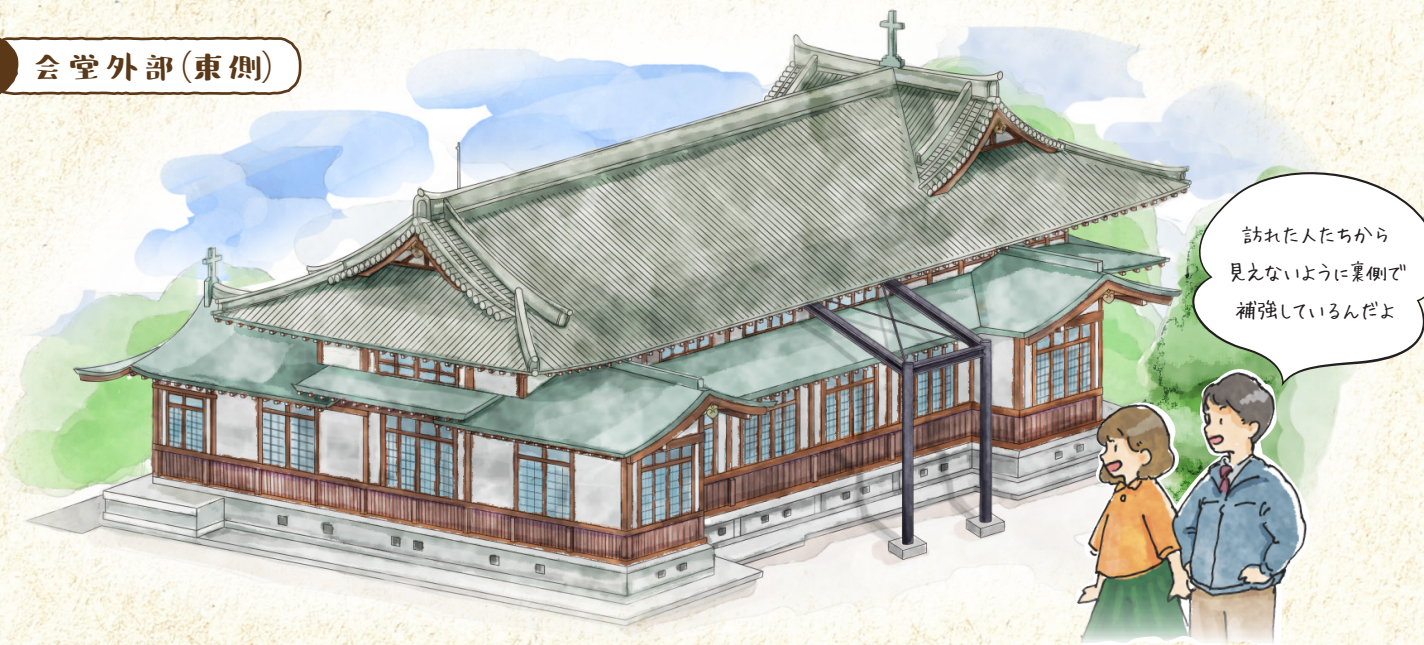
1 会堂外部(東側)

大きな地震が発生したときに会堂がどのように変形するのかを構造解析によって確認したところ、南北方向では重い瓦屋根を持つ身廊部分の揺れを耐力のある外壁まで伝えられず、身廊部分が大きく変形するという結果となりました。また、東西方向も耐力壁が両端にしかないため、中央部分が大きく変形し、震度6強程度の大地震の揺れによって倒壊する可能性があることが分かりました。

- ① 側廊の天井裏に鉄筋ブレース(筋かい)補強を設置し、身廊部分にかかる南北方向の揺れを外壁まで伝達させる。
- ② 建物の裏側(東側)に鉄骨バットレス補強を設置して、東西方向の変形を抑制する。

②の鉄骨バットレス補強は東側からは見えてしまうものですが、いくつかの補強案を比較検討した結果、先に挙げた4つの点において最も影響が少ない方法と判断されました。
