# 月刊文化財

9/ 令和2年

# 重要文化財 日本聖公会奈良基督教会会堂の耐震対策について 冨永 善啓

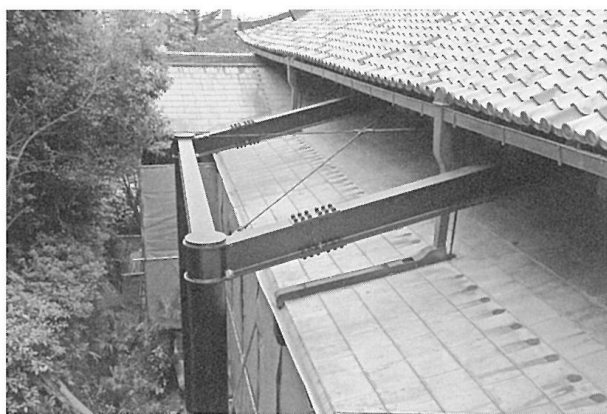
鉄骨バットレス補強

②建物の裏側（東側）に鉄骨バットレス補強  
を設置して、東西方向の変形を抑制する。

工事の進捗については、掲示板を設けて主要な工事内容が分かるようにしている。また、バットレス補強が取り付いた最も工事が分かりやすい時期に、信徒の方々に対して現場説明会を行った。今回の事業を通して、文化財を保護す
