### 特集「中・大規模木造建築物の耐震補強事例 その1」

# 金光教甘木教会会堂の構造診断と構造補強

株式会社文化財構造計画

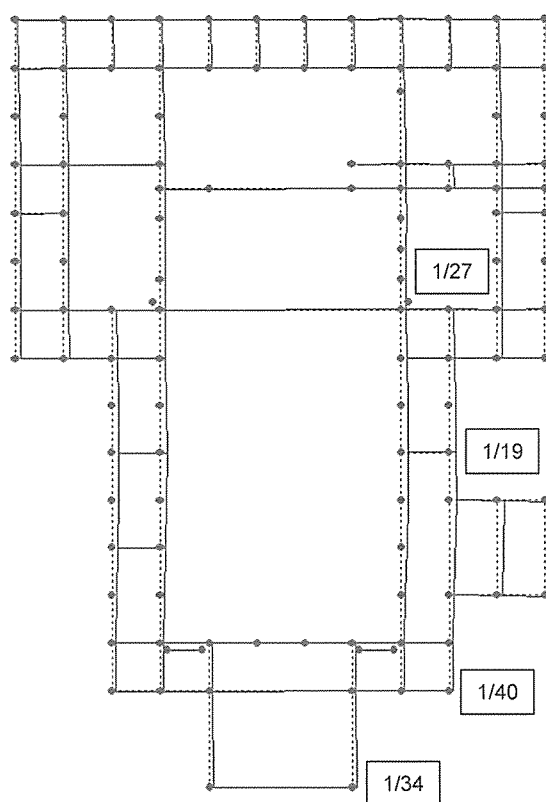
図9 構造補強後の大地震動時変形図（南北方向）

いないが、正面側は教場西面での変形角が 1/25 となっており、目標値を満足している。教場の中間部で最大変形角が 1/19 となっているが、耐力要素がない通りであり目標値も満足している。このとき補強鉄骨柱は曲げ降伏をしているが、鉄骨は降伏が生じても急激に破断して耐力が失われることはないため、倒壊の危険はないと判断している。

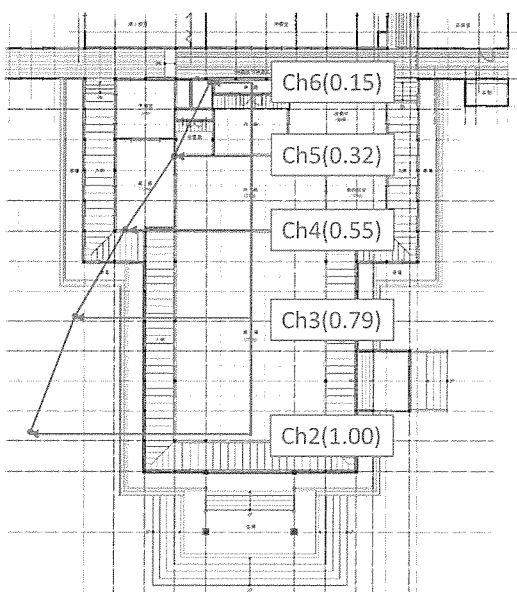
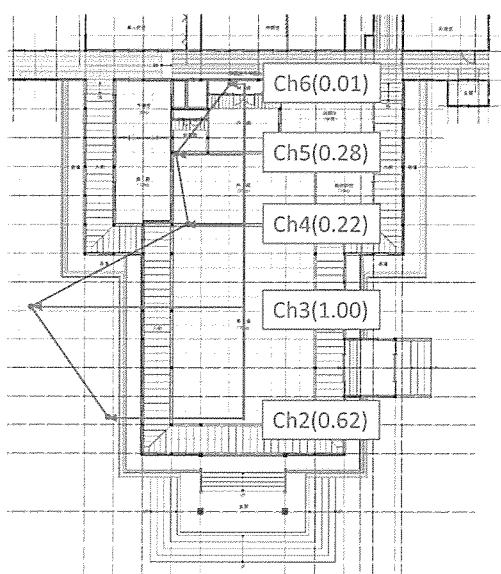
図 11 常時微動調査結果

また、ch3 及び ch5 の振幅が小さくなっていないのは、水平構面補強の影響が出ていないと判断できる。これは、今回の計測が微動レベルの計測のため、ブレースや接合部の緩み、遊びによって構面補強の効果が計測できないことと想定される。実際の地震動時には大きな変形が生じるため水平構面は有効に働くと考えられる。

これらの結果から、耐震補強の効果の一部が常時微動調査によって確認できたと判断できる。
